Article publié dans la *Revue Maritime l'Escale*  
et en anglais, dans *Blue Water Sailing et Yachting World*

*Jean-du-Sud* est le 399<sup>ième</sup> exemplaire de la série Alberg 30. Bâti avant la première crise du pétrole, son déplacement de quatre tonnes indique que la fibre de verre et la résine n'ont pas été ménagés dans sa construction. J'habitais à son bord depuis cinq ans lorsque j'ai compris que le cap Horn le fascinait autant que moi. Après quelques traversées de la côte américaine vers les Antilles et l'Europe, je savais qu'il possédait toutes les qualités nécessaires pour affronter l'océan austral. Toutefois, il me semblait que son mât n'avait pas été conçu pour résister à un chavirage et je savais que j'allais jouer dans ces parages, il serait naïf de croire que je ne mettrais pas mon mât dans l'eau.

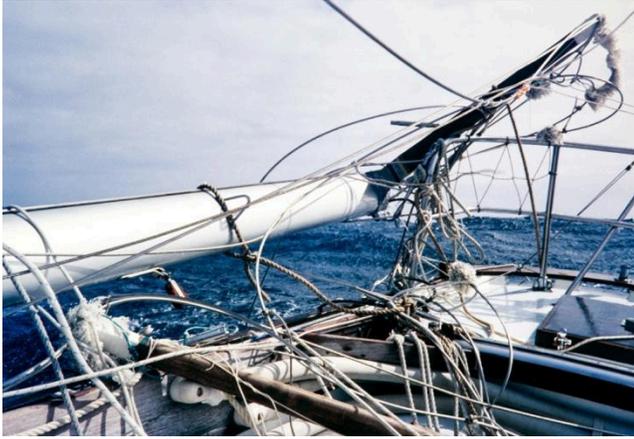
Deux jours après avoir démâté, je réussis enfin repêcher le mât. Je dois mettre à l'eau pour aller plongée amarrer un bout centre du tronçon qui pend toujours verticalement sous la coque, afin de l'amener dans une position horizontale, le remonter

et l'amarrer le long du bord.

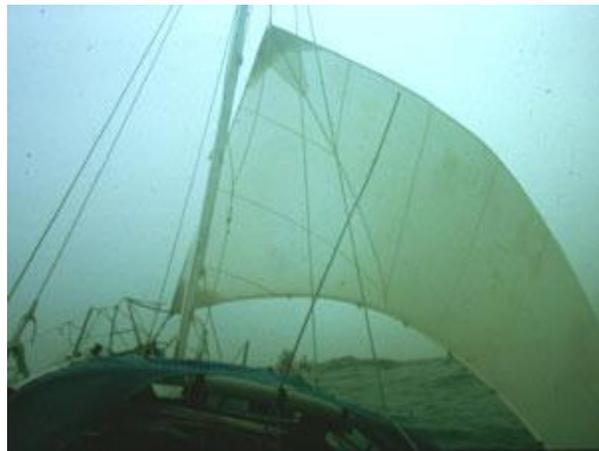
Le lendemain, je réussis à gréer la bôme pour qu'elle serve de mât, mais la mer est encore trop forte pour que je réussisse à la mâter.

Enfin, après quatre jours d'immobilité, *Jean-du-Sud* est de nouveau en route sous grément de fortune, à 1,5 nœud, cap au nord, dans un vent d'ouest qui a consenti à mollir à force 4. La terre la plus proche se trouve à 300 milles dans l'ouest, contre le vent dominant. Comme je ne peux pas marcher plus près que vent de travers, je tente de remonter vers le nord jusqu'à ce que je trouve du vent d'Est.

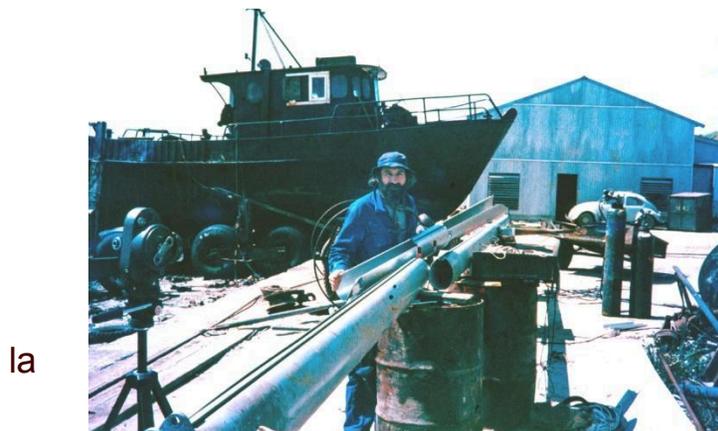
En recherchant pourquoi le mât est tombé, je constate que les deux cadènes de bas-haubans bâbord ont été arrachées. Les 3 boulons de ¼ de pouce de diamètre (6.4 mm) qui les reliaient à la coque ont été cisailés net au ras du métal de la cadène. Le mât a cassé au capelage, au niveau des barres de flèche. Je dois l'admettre, c'est totalement ma faute : j'avais augmenté l'échantillonnage des boulons des cadènes de pataras et de galhaubans, mais ceux des cadènes de bas-haubans m'avaient paru suffisamment costauds et je les avais laissés tels quels.

Il me reste une section du profilé qui m'avait servi pour fabriquer le nouveau mât, avant le départ de Saint-Malo. J'en garderai une quinzaine de centimètres pour remplacer les bords irréguliers de la cassure et dans la section qui reste, je taillerai le manchon : deux traits de scie de part et d'autre du chemin de fer, avec un arrondi aux

extrémités pour éviter la concentration d'efforts. Le manchon doit avoir une longueur d'au moins 5 fois la section du mât.

A l'usine, on insiste sur la nécessité d'un contact étroit entre le manchon et le mât. On suggère de percer, une fois le manchon et les deux sections bien en place, puis de tarauder le manchon pour y planter des boulons qui assureront le contact entre les deux parties.

A mon retour aux îles Chatham, au mois d'octobre suivant, j'attaque la réparation du mât. Je suis ces recommandations à la lettre en ajoutant, pour faire bonne mesure, de colle époxy et des rivets inox.
