Article publié dans la *Revue Maritime l'Escale*  
et en anglais, dans *Blue Water Sailing et Yachting World*

*Jean-du-Sud* est le 399<sup>ième</sup> exemplaire de la série Alberg 30. Bâti avant la première crise du pétrole, son déplacement de quatre tonnes indique que la fibre de verre et la résine n'ont pas été ménagés dans sa construction. J'habitais à son bord depuis cinq ans lorsque j'ai compris que le cap Horn le fascinait autant que moi. Après quelques traversées de la côte américaine vers les Antilles et l'Europe, je savais qu'il possédait toutes les qualités nécessaires pour affronter l'océan austral. Toutefois, il me semblait que son mât n'avait pas été conçu pour résister à un chavirage et je savais que j'allais jouer dans ces parages, il serait naïf de croire que je ne mettrais pas mon mât dans l'eau.

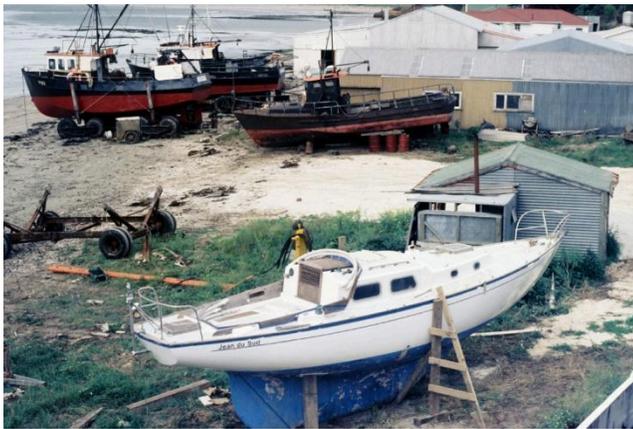
Dix jours après avoir été démâté, *Jean-du-Sud* atterrit sous grément de fortune aux îles Chatham, un petit groupe de cailloux perdus dans l'océan Pacifique, 500 milles à l'est de la Nouvelle-Zélande.

C'est bientôt le début de mars et la fin de l'été austral. Je préfère tirer *Jean-du-Sud* au sec rentrer au Québec car le temps de réparer, je me serais retrouvé au cap Horn à la fin de l'automne ou au début de l'hiver austral. Et je pourrai profiter de ce
